| Šatne zázemie pri futbalovom ihrisku v Snežnici | | MIERKA | ČÍSLO VÝKR. |
| PROFESIA : Architektonicko-stavebné riešenie, rekonštrukcia objektu | | 1:75 | 05 |
| Výkres strechy - nový stav a starý stav | | | |

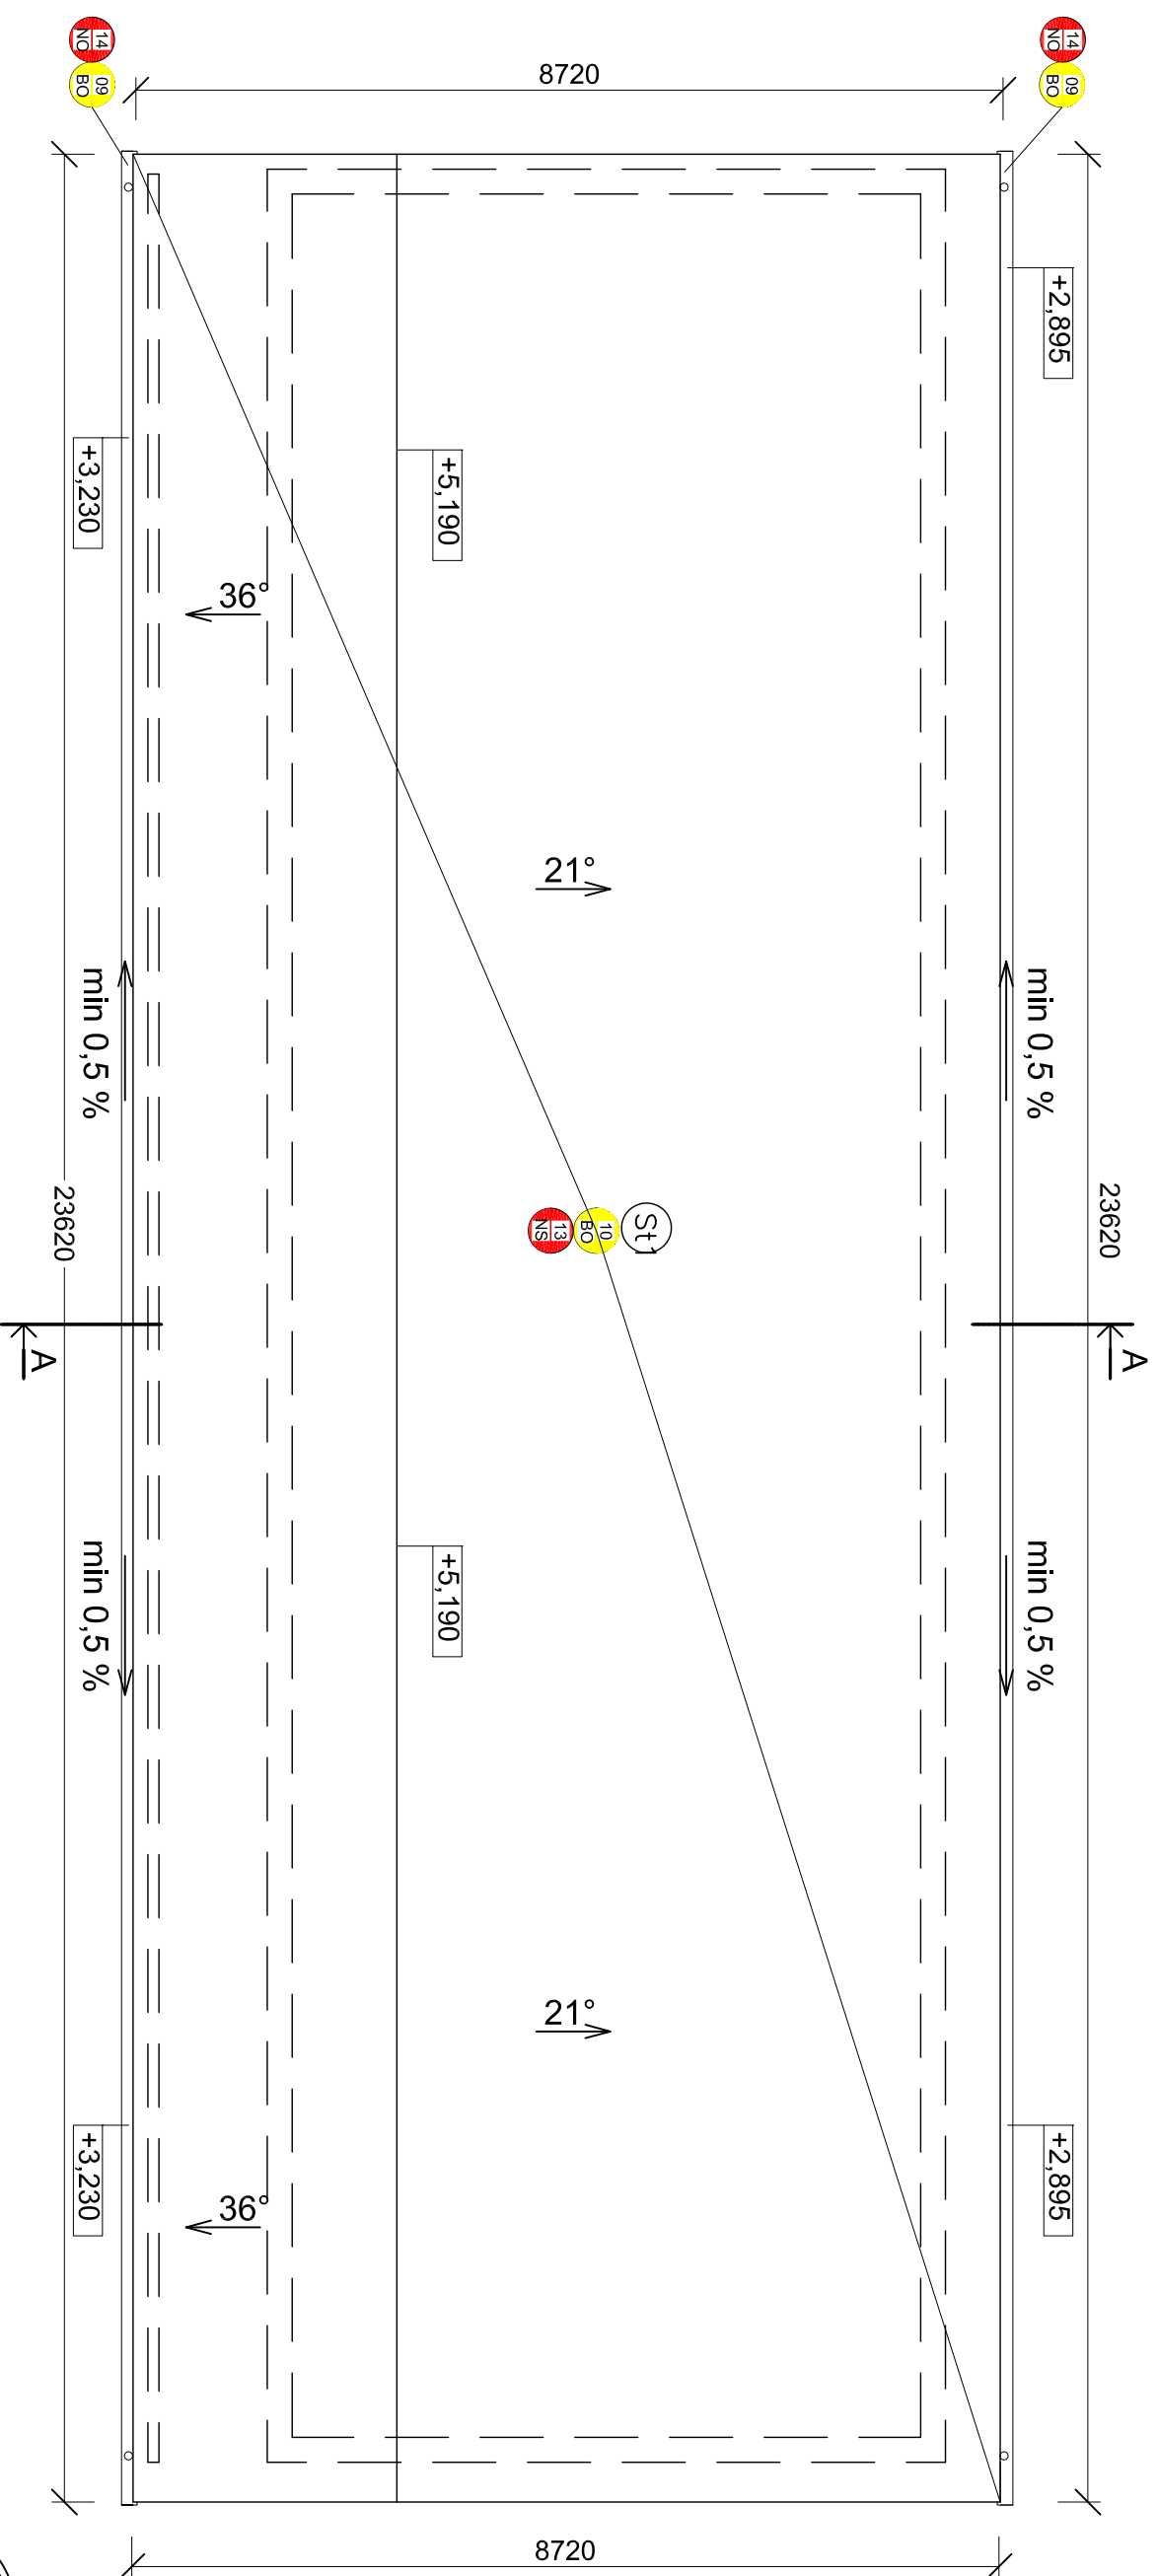
- **09 BO** Strnúť pôvodnú falcovanú strechu z pozinkovaného plechu
- **10 BO** Odstrániť pôvodný okapový systém, vrátane strešných žlabov a zvodových potrubí;

- **13 NS** Montáž novej pozinkovanej hladkej plechovej krytiny so stojatou drážkou, hr. 0,7mm na pôvodný drevený záklop, alt. pod plech mikroventilačná fólia; farba tmavošedá
- **14 NO** Montáž nového okapového systému, vrátane strešných žlabov a zvodových potrubí z pozinkovaného plechu, držiaky zvodov sú z pozinku, farba sivá - pozlnk

- St** Strecha
1. Hladká plechová krytina z pozinkovaného plechu hr. 0,7mm
 2. Separáčna a mikroventilačná fólia
 3. Pôvodný drevený záklop
