Investor	Obec Snežnica		
Projektant	Ing. Marcel Zsóka, PhD.		
Vypracoval	Ing. Michal Nociar		
Šatne zázemie pri futbalovom ihrisku v Snežnici		FORMÁT	3xA4
		DÁTUM	10/2017
		STUPEŇ	PODS
PROFESIA : Architektonicko-stavebné riešenie, rekonštrukcia objektu		MIERKA	ČÍSLO VÝKR.
Pôdorys 1.np - starý stav		1:75	1.01

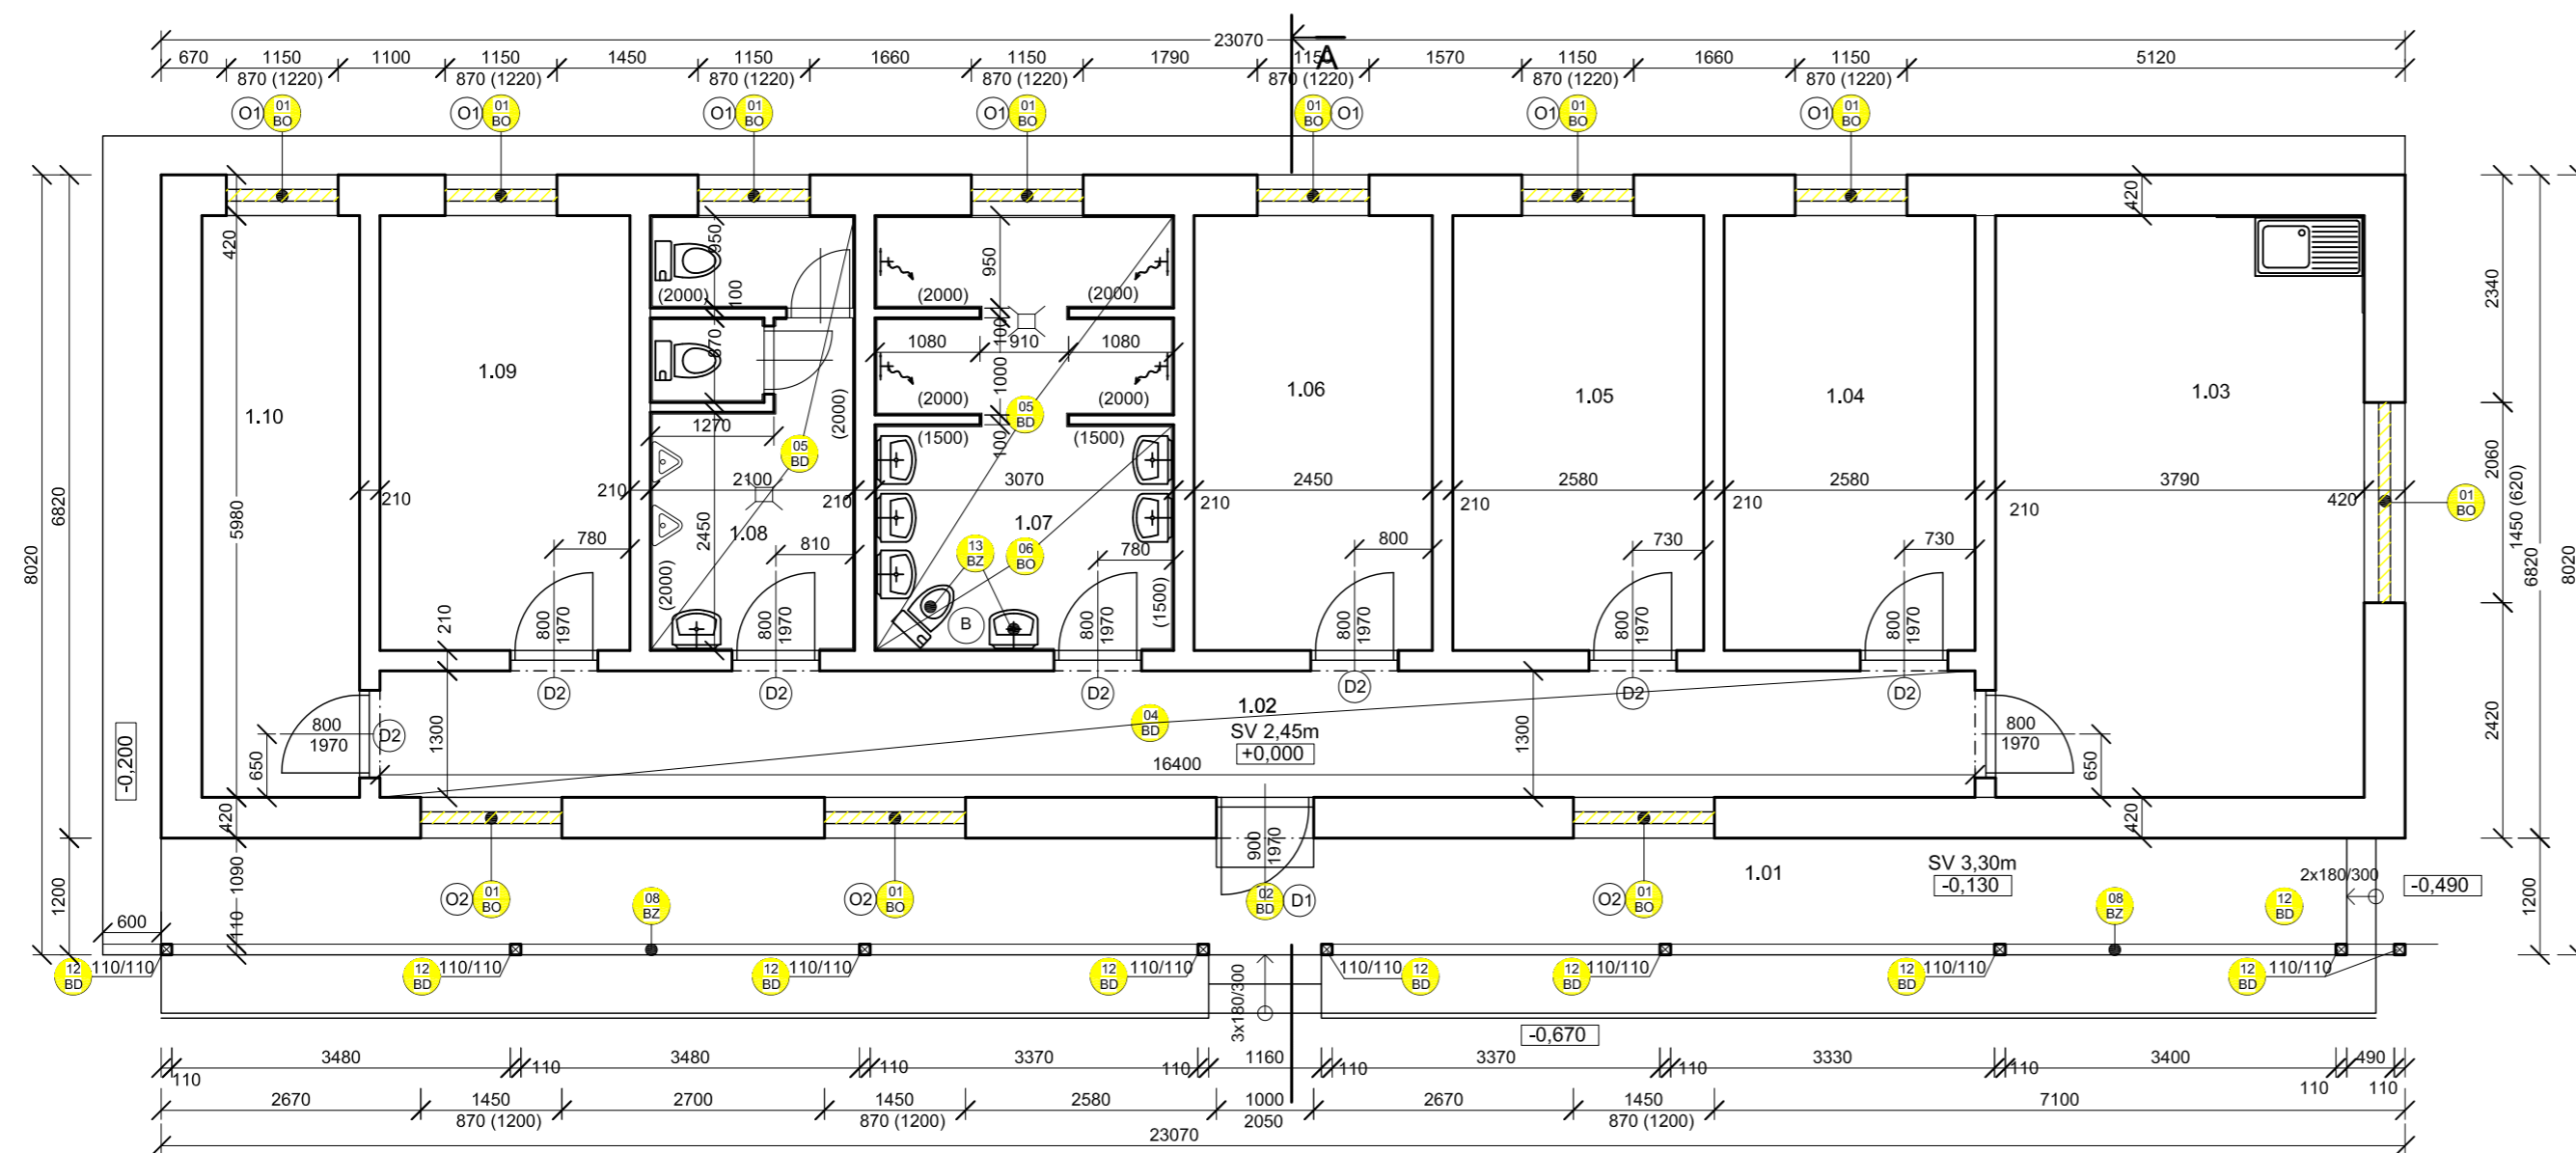
- 01 BO Vybúrať pôvodné drevené okno zdvojené spolu s vonkajšou ocelovou mrežou, bez paprapetov;
- 02 BD Vybúrať pôvodné drevené dvere vrátane zárubne, spolu s ocelovou mrežou
- 03 BD Vybúrať pôvodné drevené dvere aj s ocelovou zárubňou vstup do podkrovia
- 04 BD Odstránenie keramickej dlažby v chodbe, miestnosť 1.02
- 05 BD Odstránenie pôvodnej keramickej dlažby v sprchy a umývarka, WC + podlahová vpusť, miestnosť 1.07, 1.08
- 06 BD Odstránenie pôvodného keramickeho obkladu v. 1500mm, v sprchy a umývarka (Predná časť), miestnosť 1.07
- 08 BZ Odstránenie pôvodného dreveného zabradlia, v havarijnom stave
- 12 BD Odstránenie drevených stĺpikov rozm 110x110
- 13 BZ Odstránenie zariadení predmetov miestnosť 1.07, WC a umývadlo; zaslepenie odpadu a vody

- Demontáž pôvodných zariadení WC s nádržkou, umývadla, sprchové batérie (okrem pisoárov)
- Interiér - Demontáž pôvodných dverných krídel, plné, drevené

- Búracie práce
- Pôvodné nosné mŕivo z plných pálených tehál a kameňa + pôvodné nadootvorové preklady

- Objekt je murovaný, predpoklad z keramickej tvaroviek (bez sond)
- Objekt je nezateplený
- Jednotlivé konštrukcie sú na základe obhliadky, zamerania a informácií od domácich
- Sondy na presné určenie jednotlivých konštrukcií realizované neboli
