Investor	Obec Snežnica		
Projektant	Ing. Marcel Zsóka, PhD.		
Vypracoval	Ing. Michal Nociar		
Šatne zázemie pri futbalovom ihrisku v Snežnici	FORMÁT	1xA4	
	DÁTUM	10/2017	
	STUPEŇ	PODS	
PROFESIA : Architektonicko-stavebné riešenie, rekonštrukcia objektu	MIERKA	ČÍSLO VÝKR.	
rez A-A - starý stav	1:75	1.02

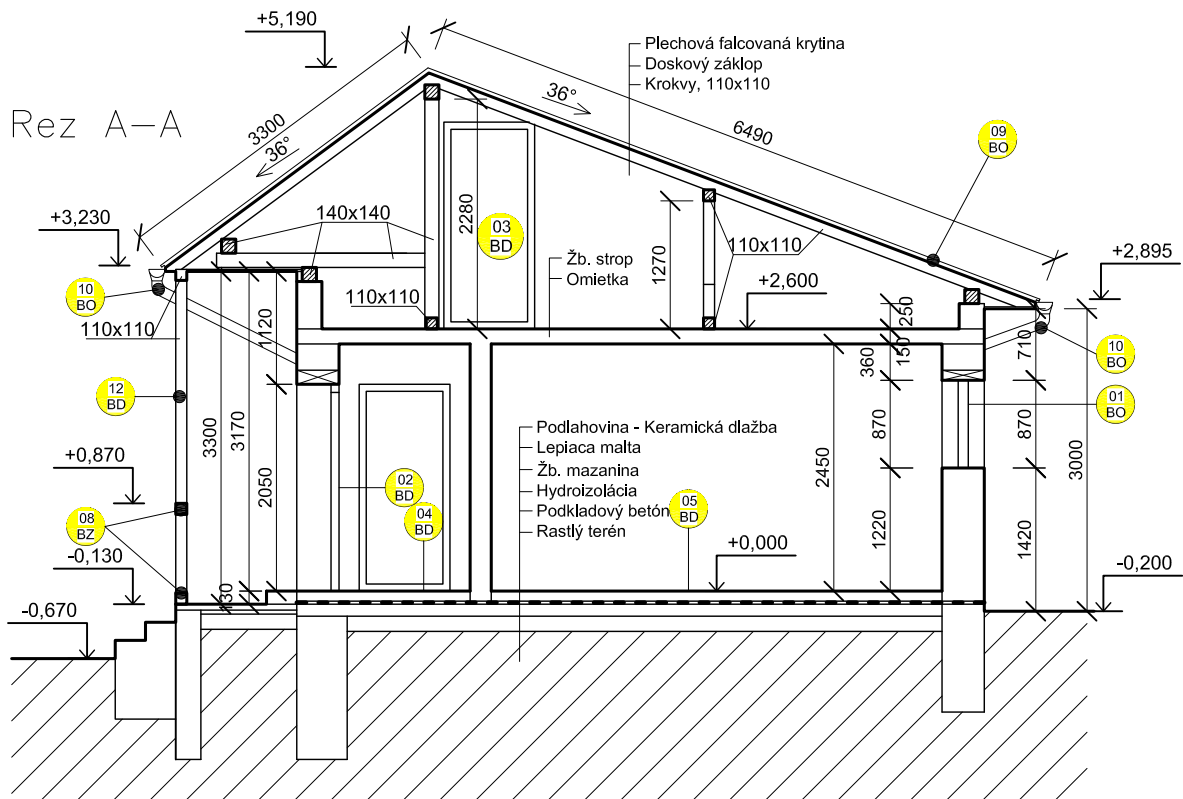
- 01
BO Vybúrať pôvodné drevené okno zdvojené spolu s vonkajšou ocelovou mrežou, bez paprapetov;
- 02
BD Vybúrať pôvodné drevené dvere vrátane zárubne, spolu s ocelovou mrežou
- 03
BD Vybúrať pôvodné drevené dvere aj s ocelovou zárubňou vstup do podkrovia
- 04
BD Odstránenie keramickej dlažby v chodbe, miestnosť 1.02
- 05
BD Odstránenie pôvodnej keramickej dlažby v sprchy a umývarka, WC + podlahová vpusť, miestnosť 1.07, 1.08
- 08
BZ Odstránenie pôvodného dreveného zabradlia, v havarijnom stave
- 09
BO Strhnúť pôvodnú falcovanú strechu z pozinkovaného plechu
- 10
BO Odstrániť pôvodný okapový systém , vrátane strešných žlabov a zvodových potrubí;
- 12
BD Odstránenie drevených stĺpikov rozm 110x110

- Objekt je murovaný - predpoklad - z keramických tvaroviek (bez sondy)
- Objekt je nezateplený
- Vnútorne steny a stropy sú omietnuté jemnou omietkou
- Vonkajšia povrchová úprava - škrabaná/ hádzaná brizolitová omietka
- Jednotlivé konštrukcie sú na základe obhliadk, zamerania a informácií od domácich
- Sondy na presné určenie jednotlivých konštrukcií realizované neboli
